Tytan-cynk na warszawskiej kamienicy

Wojna zmiotła z powierzchni ziemi pół Warszawy. Ten budynek miał szczęście i stoi do dziś. Czas jednak robi swoje i wymiana pokrycia dachowego stała się konieczna. Rąbek stojący w tytan-cynku rozwiązał problemy z przeciekaniem.

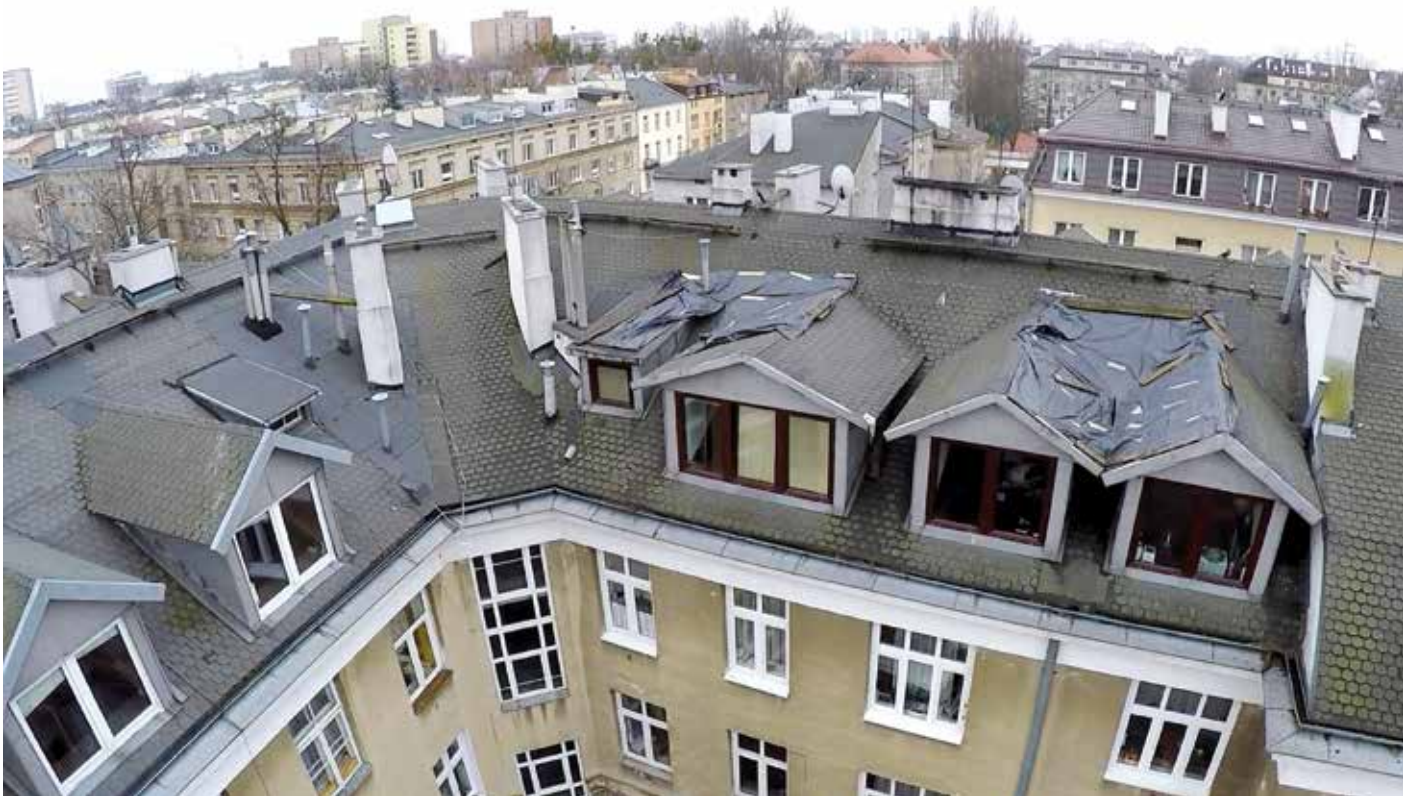
cu zaczął przeciekać praktycznie wszędzie. Stare dachówki bitumiczne były porozklejane, zagrzybione, porastał je mech, a w kilku miejscach na dachu pojawiły się nawet małe drzewka. Najbardziej cierpieли oczywiście mieszkańcy facjat.

▲ Dach przed remontem przeciekał praktycznie wszędzie – widok od podwórka

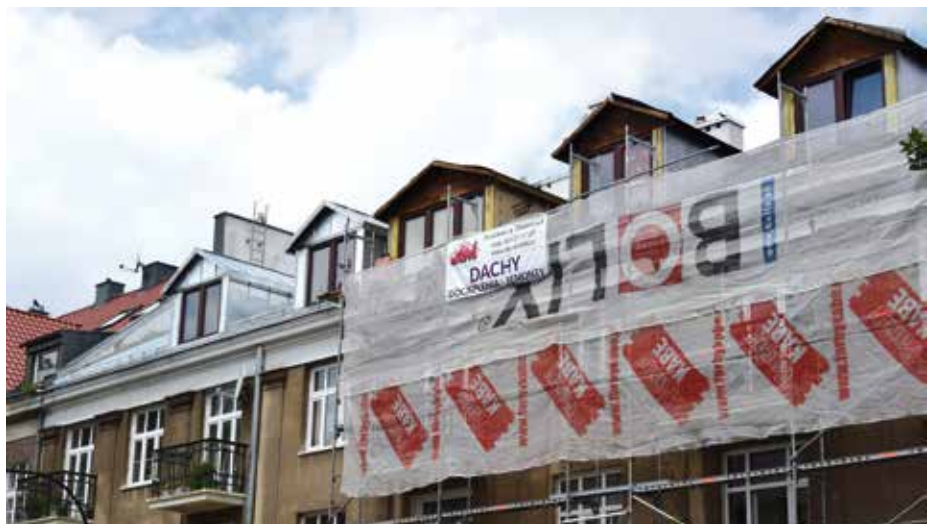
▲ Dachpol ma swoje rusztowania i wciągarki, dlatego do wysokości 3–4 pięter nie potrzebuje dodatkowego sprzętu; na zdjęciu lukarny od ulicy w trakcie ocieplania

Dodatkowo w trakcie robót lukarny zostały ocieplone styrodurem.

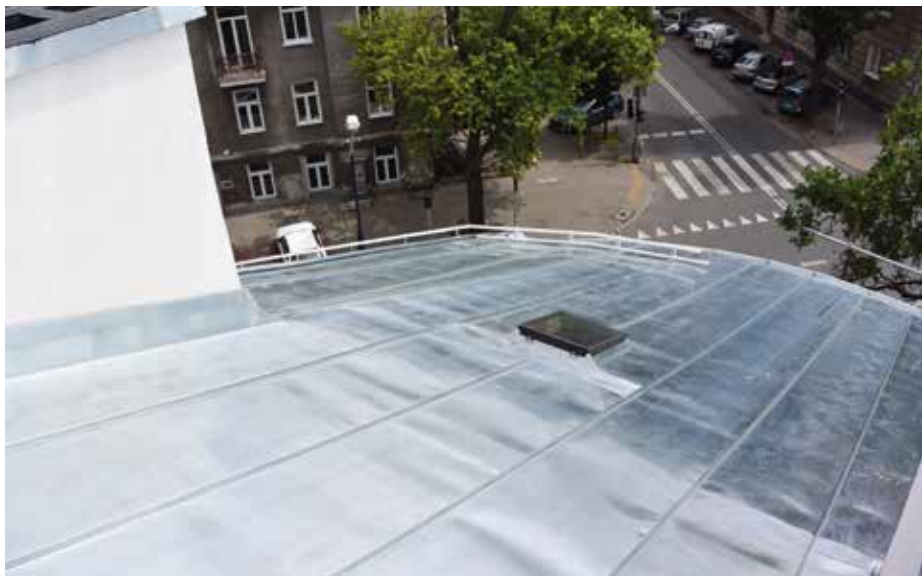
▲ Nad klatką wejściową, która znajduje się od strony skrzyżowania, dach jest oparty na tuku

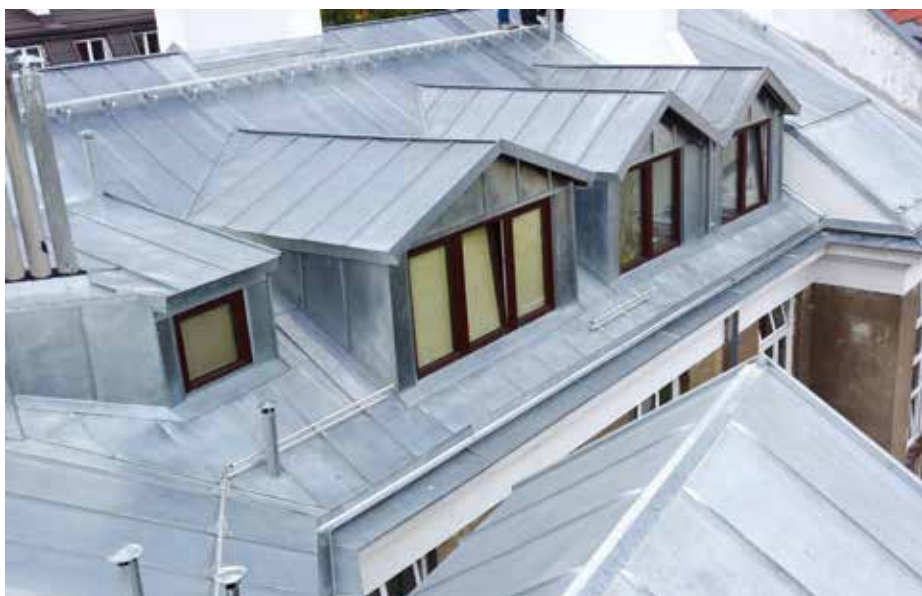
▲ Lukarny mają różne kształty i wymiary – widok od podwórka

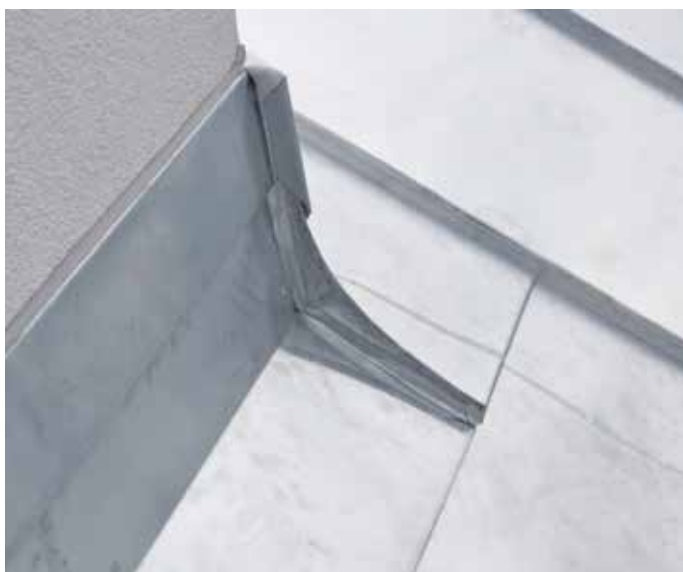
▲ Szczegół obróbki blacharskiej

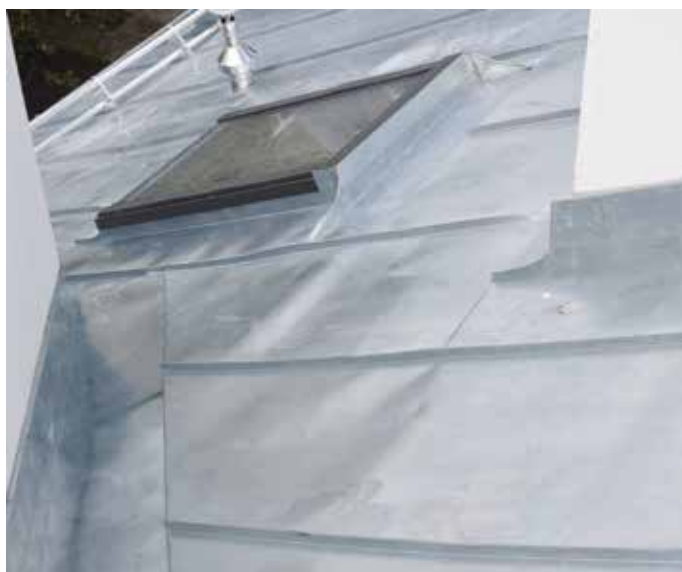
▲ Do obróbki były również wytazy i kominki ze stali kwasoodpornej

Oprócz tego konieczna była obróbka wokół kilku kominów z blachy nierdzewnej, wystających bezpośrednio ponad połac dachu.

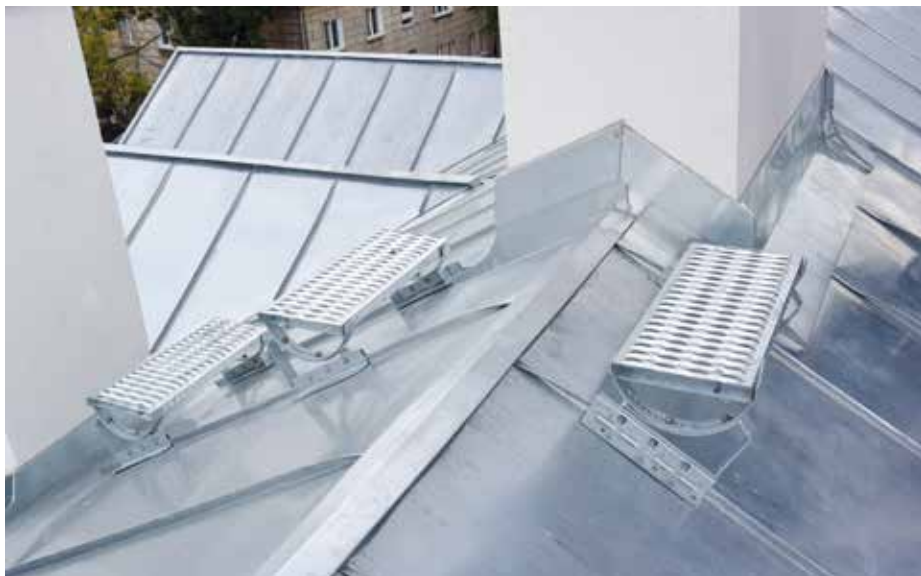
▲ Stopnie kominiarskie na dachu z taką ilością kominów są niezbędne

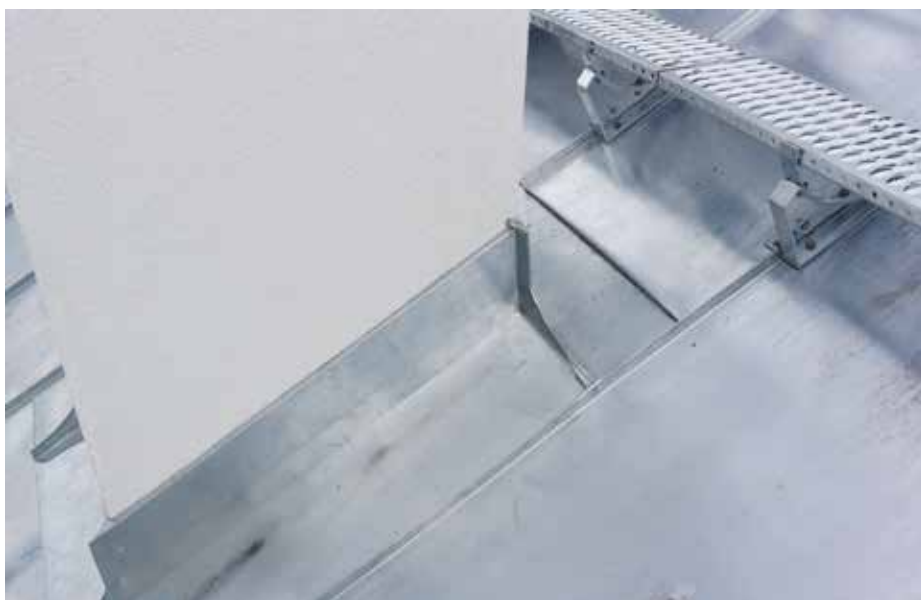
▲ Szczegóły obróbki kominia z widoczną łąwą dachową

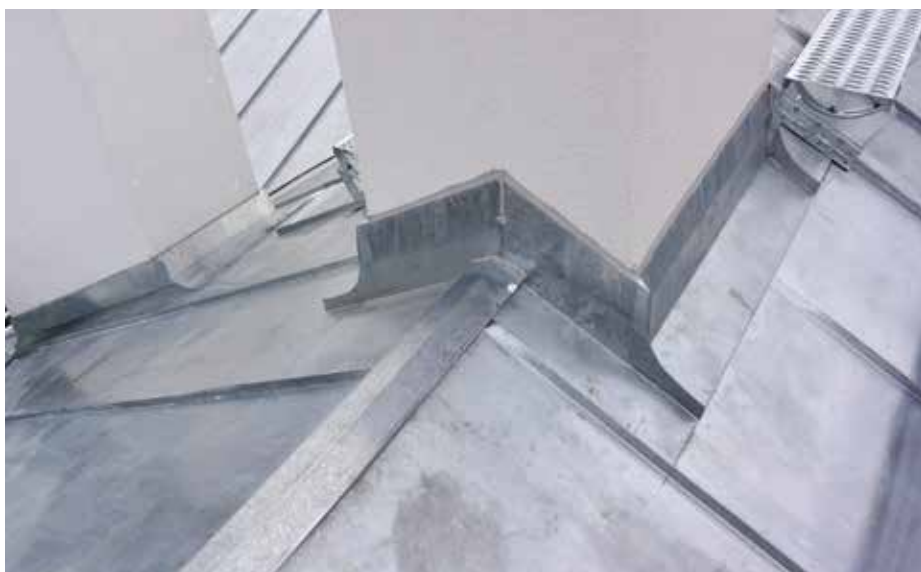
▲ Komin w kalenicy – szczegóły obróbki

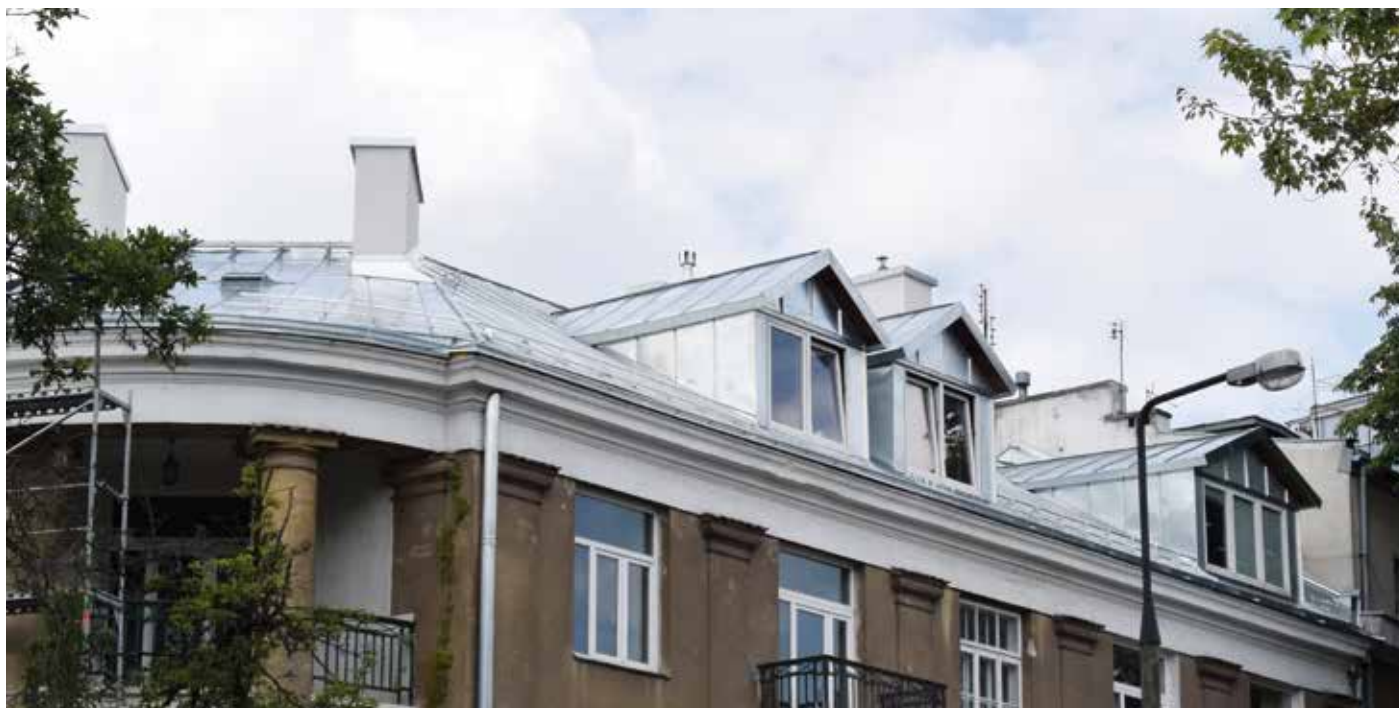
▲ Dach już gotowy, teraz czas na elewację?
